# NMR『パイプテクター®』設置結果報告:某マンション

築 30 年 SGP 使用 給水系統 集合住宅(マンション)  
(赤水/赤錆防止・配管更生・保護延命)

日本システム企画株式会社

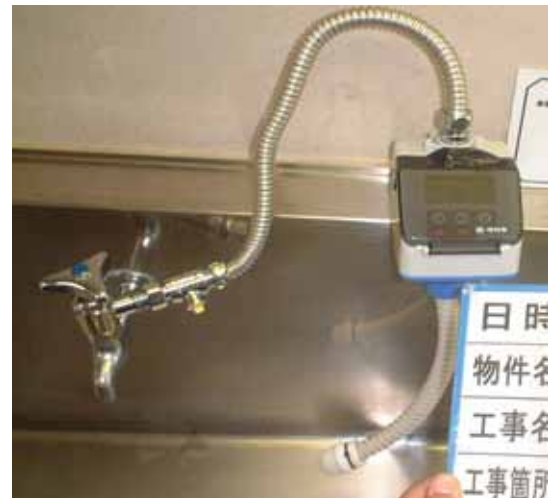
電磁弁設置写真  
着色確認の為のフィルター設置

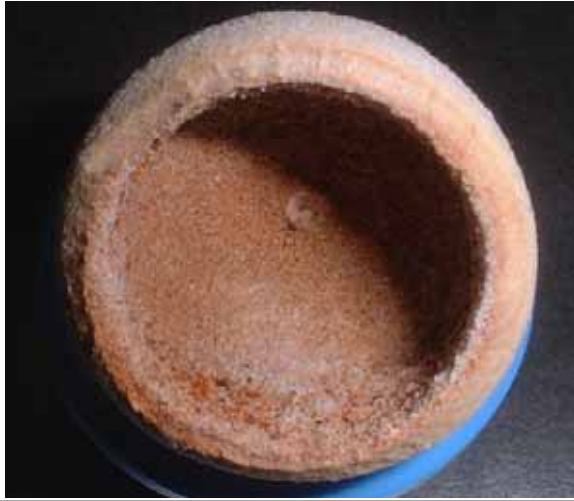
『NMRパイプテクター』設置前に1部屋の浴室給水蛇口に白色フィルターを10日間取り付けただころ、赤錆により茶褐色に着色し、そのフィルター内部は赤錆粒状のものが多く補足されており、補足されていた鉄分を精製水にて溶かし鉄分値の測定をしたところ、水中の鉄分値は 64mg/Lと配管内の赤錆腐食は非常に進行している事が判明しました。

**設置前 白色フィルター着色状況**  
(平成 19 年 11 月 9 日～11 月 19 日の 10 日間使用)

赤錆により、フィルター全体が茶褐色を呈しており、フィルター内部は非常に濃い赤茶色で、赤錆による錆粒が多く捕捉されておりました。

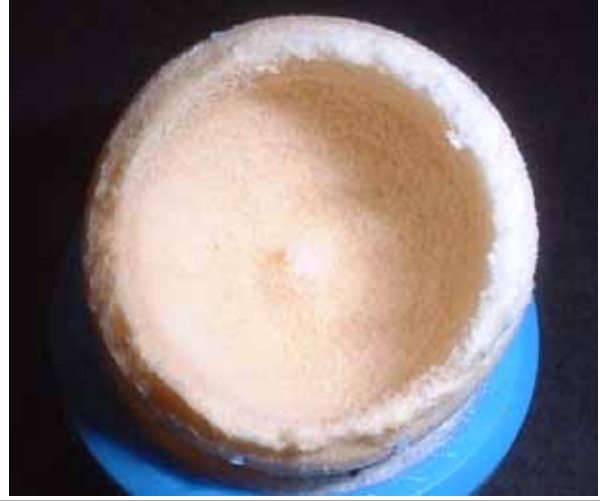
『NMRパイプテクター』設置1ヶ月後に、設置前と同室の浴室給水蛇口に同一条件で白色フィルターを取り付け、設置前と比べ2日間使用が多い12日間取り付けたにも係わらず、フィルターの着色は薄茶色まで減少しており、フィルター内部は設置前には補足されていた赤錆粒状のものも確認できず、設置前と同様にフィルターに補足された鉄分を精製水にて洗浄し、鉄分値の測定を行ったところ鉄分値は 3.3mg/Lと大幅に減少いたしました。

**設置 1 ヶ月後 白色フィルター着色状況**  
(平成 20 年 1 月 31 日～2 月 12 日の 12 日間使用)

設置前と比べ、2 日間使用が多いにも係わらず、薄茶色まで着色は減少しており、フィルター内部に錆粒は確認できませんでした。

上記フィルターを 500 cc の精製水にて洗浄し、その 500 cc を検査溶液とし鉄分値を測定
