# 設置15年が経過、築63年で装置交換計画

## コープ野村南石切

# 抜管調査で黒錆化進行を確認

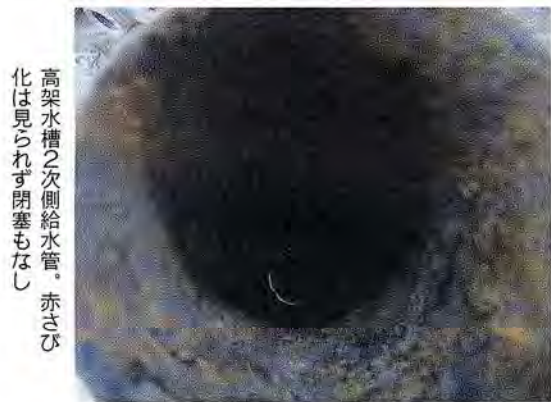
高架水槽2次側給水管、赤錆び化は見られず閉塞もなし

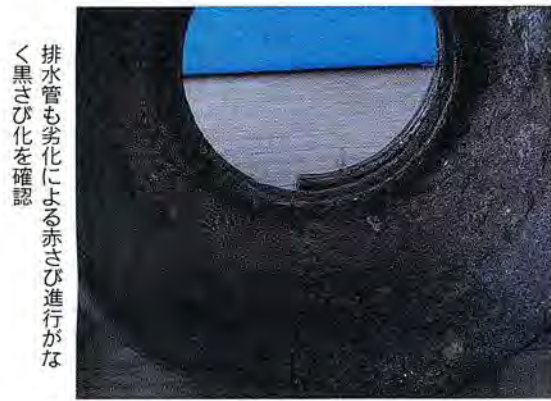
排水管も劣化による赤錆び進行がなく黒錆び化を確認
