NMRパイプテクター

設置物件 訪問

宝マンション守牧

スラブ埋め込み配管の劣化対策に新たな選択肢 露出配管・ライニング工事の二者択一時代は終焉

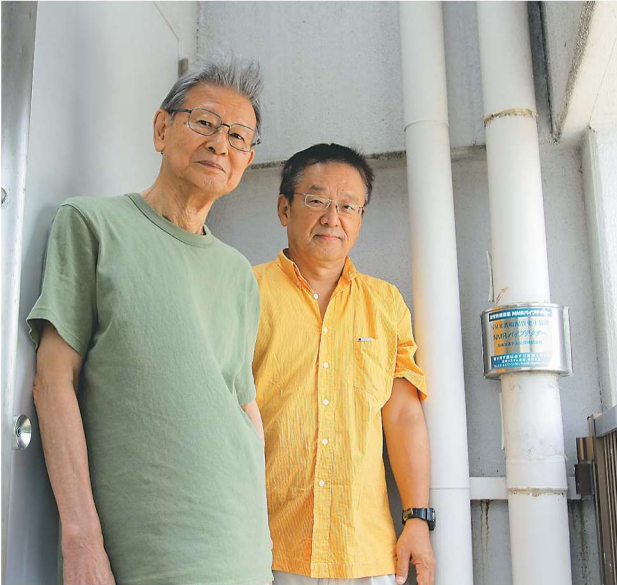
高架水槽の2次側配管にパイプテクターを設置。右が福田義久理事長、左が石樽照彦元理事長
