# NMR『パイプテクター』<sup>®</sup>『残留塩素減少防止試験結果報告』

◆ 築 20 年 PLP 使用 給水系統 集合住宅 ◆  
(水中の残留塩素減少防止・赤錆防止)

## ◆ 試験結果報告

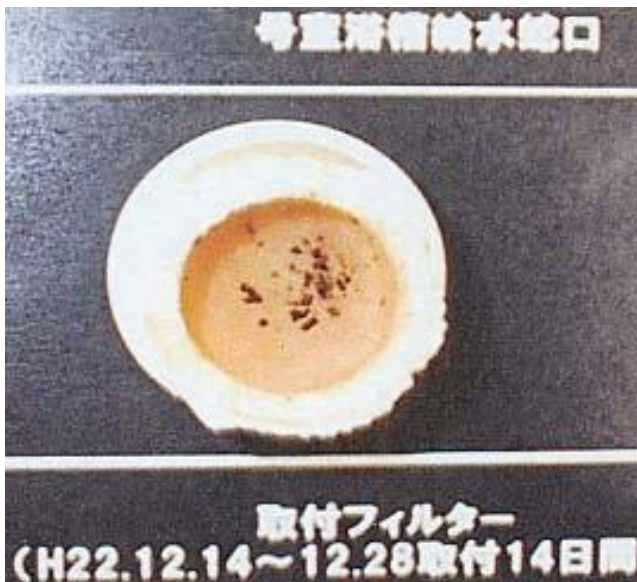
**設置前**

**白色フィルター着色状況**

(平成 22 年 12 月 14 日~12 月 28 日使用) 赤錆により、フィルター全体に着色しており、フィルター内部は赤錆が捕捉されておりました。

また、『NMRパイプテクター』設置前に浴槽給水蛇口に白色フィルターを 14 日間取り付けしたところ、フィルターは給水配管内に発生した赤錆により茶褐色に着色しており、赤錆粒が捕捉されました。このフィルターに捕捉されていた鉄分値は 13mg/l と配管内の赤錆腐食は非常に進行していることが判明しました。『NMRパイプテクター』設置 4 週間後に、設置前と同一条件で白色フィルターを取り付けた所、フィルターの着色は減少し、設置前に捕捉されていた錆粒もほとんど無く、鉄分値は 4.8mg/l と大幅に減少したことが確認できました。

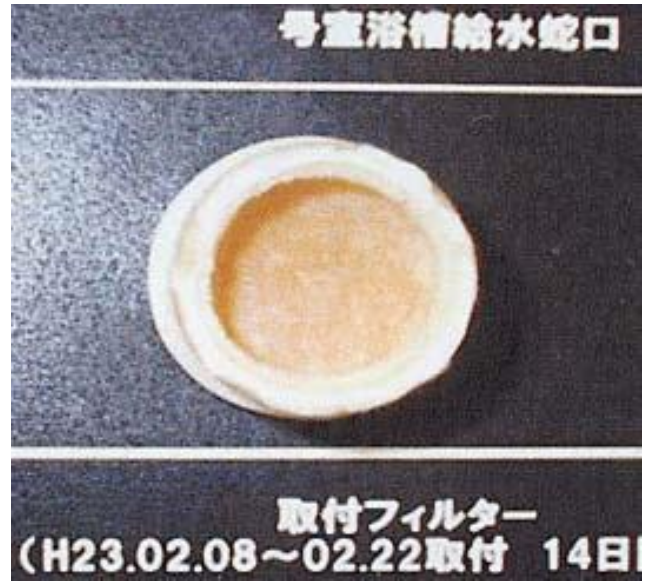
**設置 4 週間後**

**白色フィルター着色状況**

(平成 23 年 2 月 8 日~2 月 22 日の 14 日間使用) 設置前と比べ、赤錆による着色は減少しており、フィルター内部は設置前には多量に捕捉されていた錆粒がほとんど無く、減少している事も確認できました。
