# 赤錆防止・配管更生装置 NMRパイプテクター®

## 総合資料集

# 赤錆防止・配管更生装置 NMRパイプテクター

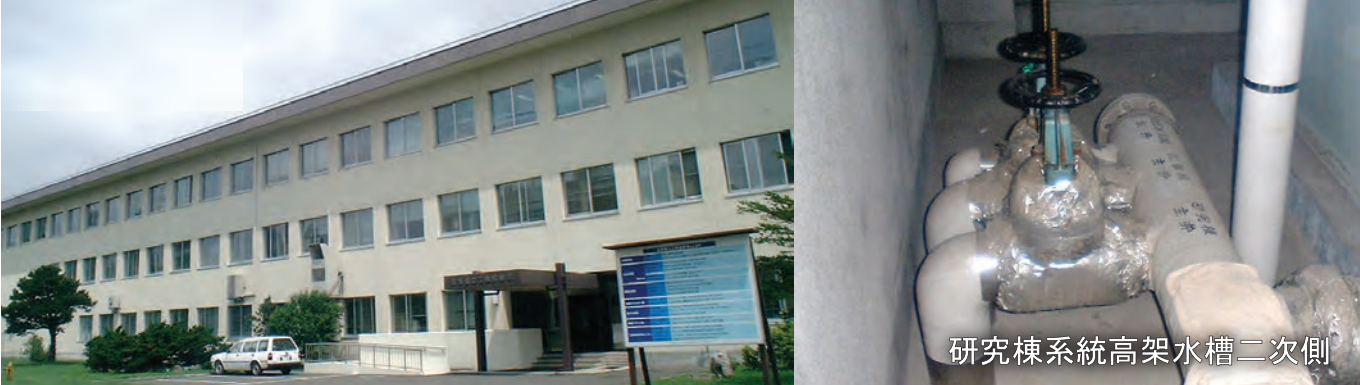
北海道立工業試験場

北海道立工業試験場で装置の防錆効果を計るため検証試験を実施

NMRパイプテクターの装置の防錆効果を公的に確認するため、築25年になる北海道立工業試験場の給水管にて効果検証を行いました。  
試験を行った給水管の材質は亜鉛メッキ鋼管（SGP管）で、NMRパイプテクター設置前（半月間平均）の朝1番の夜間滞留水の水質検査（3回分平均）によると、鉄分値0.786mg/ℓ、色度14.7度、濁度2度と配管内の赤錆が溶出していました。  
NMRパイプテクター設置後に設置前と同条件で採水を

行ったところ、最初の1ヶ月間、1週間ごと（4回分）の水質検査で、平均値で鉄分値0.553mg/ℓ、色度13度、濁度1.25度と減少し、2ヶ月後の水質検査結果では鉄分値0.423mg/ℓ、色度9度、濁度1度、そして4ヶ月後の水質検査結果では鉄分値0.262mg/ℓ、色度5度、濁度1度未満に減少し赤錆の溶出が止まった事を証明しました。  
配管内の赤錆が黒錆に還元したために赤錆の溶出が止まり、その結果赤水が解消され水質基準値もクリアするなど水質を大幅に改善しました。

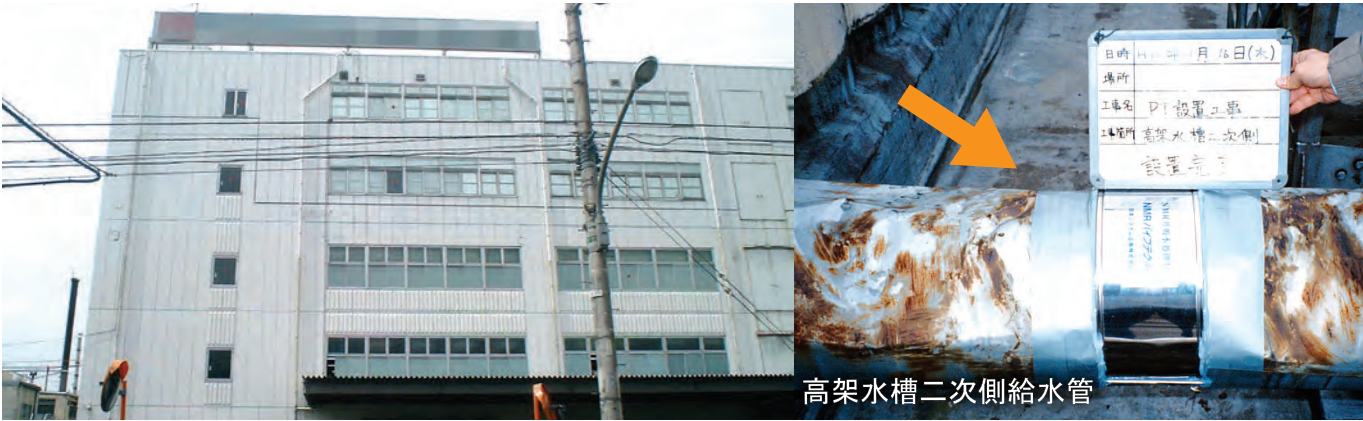
大手DPE工場

本物件は都内にある大手DPE工場の建物で、設置時に築35年が経過しており給水管には亜鉛メッキ鋼管（SGP管）を使用している事もあって赤錆劣化が進行し漏水也多発し、毎朝の採水では水道法水質基準値を超える濃い赤水が発生していました。配管劣化診断で余命2ヶ月との判定でしたがNMRパイプテクターを採用したところ、設置前の水質検査では水中の鉄分値が0.5mg/ℓと濃い赤水が検出されましたが、設置4日後には0.2mg/ℓ、設置6日後には朝一番の採水でも鉄分値0.05mg/ℓ未満といずれも水道法水質基準値以下

まで大幅に減少し、赤水も完全に解消され完全に赤錆劣化が停止した事を証明しました。以後設置7年後、12年後、14年後の追跡調査でも共に鉄分値0.03mg/ℓ未満と水質基準値以下を維持し、完全に赤錆腐食が解消された事が確認できました。現在、NMRパイプテクターの設置から16年経過し当工場は築50年を超えますが、亜鉛メッキ鋼管を使用している給水管でもNMRパイプテクターを使用すれば、赤錆劣化による新規漏水も完全になくなり既存の配管を使用できることが実証されました。

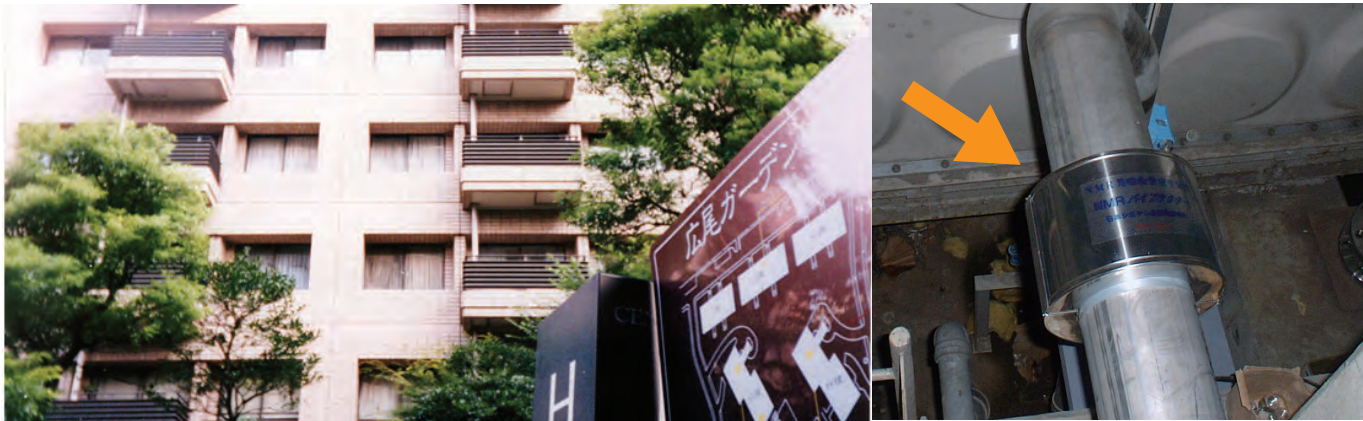
広尾ガーデンヒルズ（G・H・I・J・K棟）

本物件は広尾にある超高級マンションで給水管をステンレス鋼管への更新工事を検討していましたが、1棟当たり約1億円と非常に高額でした。NMRパイプテクターを採用したところ、設置前後で確認した配管内継手部分の閉塞率が赤錆が体積1／10の黒錆化により（A）設置前77.5％が12ヶ月後に60％、27ヶ月後に58.5％、（B）設置前37.3％が12ヶ月後に31％、27ヶ月後に23.3％と閉塞が縮小改善してゆくことが確認でき、また更新工事の1／20以下の費用で給水管の防錆が可能になりました。削減された修繕費の余剰金にて、エレベーターホールの

リフォーム、外壁修繕などを行ったため、広尾ガーデンヒルズ内にて採用頂いた5棟（G・H・I・J・K棟）の不動産価値が設置していない棟に比べて向上しました。現在、NMRパイプテクター設置後20年近くなりますが漏水は全く発生していません。一方、NMRパイプテクターが設置されていない棟では漏水が発生し、すでに配管更新をしている所も少なくありません。

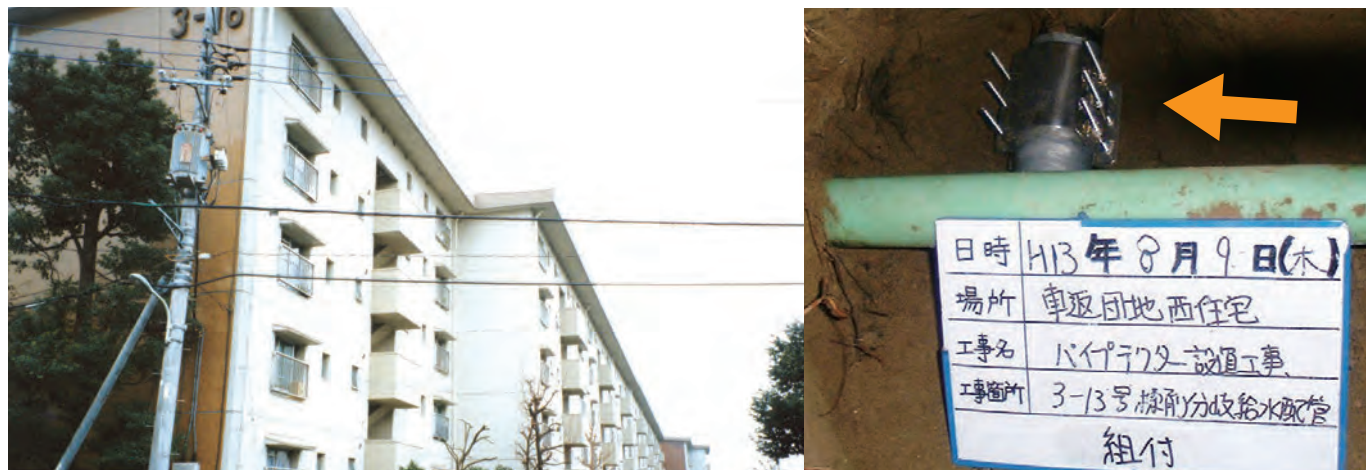
車返西住宅（3街区）

本物件は設置時に築25年を経過した分譲団地で、給水管の劣化に伴って漏水も発生したため、配管の更生工事を検討しておりました。しかし更生工事は10年以内に配管更新を再度検討しなければならず、安全性にも不安が残るところから、安全性も高く費用も配管更新に比べて1/10以下のNMRパイプテクターを採用頂きました。NMRパイプテクター設置前後で配管の内視鏡調査を行ったところ、赤錆が体積1/10の黒錆化により赤錆の

閉塞はそれぞれ大幅に縮小改善しておりました。この結果を受けて同管理組合では今後予定されていた大規模な給水管工事対策費用を大規模修繕計画から除外し外壁など別の費用に割り当てる事が可能となったため、同分譲団地の他の街区より資産価値が向上しました。NMRパイプテクター設置後15年が経過しますが、赤錆劣化による漏水は完全になくなりました。

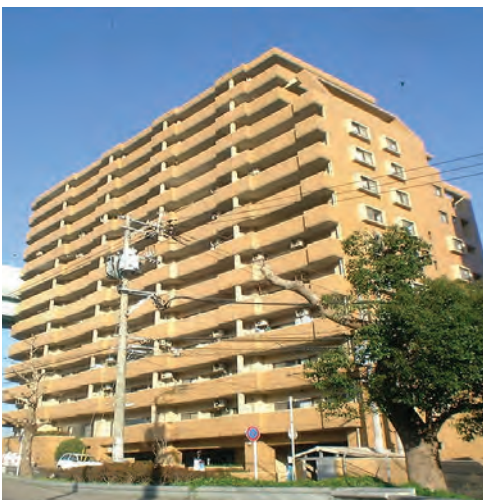
ダイヤパレス八幡中央

本物件は設置時に築21年を経過したマンションで給水管継手部分の赤錆閉塞がかなり進行していました。NMRパイプテクターを設置し、12ヶ月後に赤錆閉塞を再調査したところ赤錆が体積1/10の黒錆に変化した事で、閉塞は大幅に縮小改善されていました。

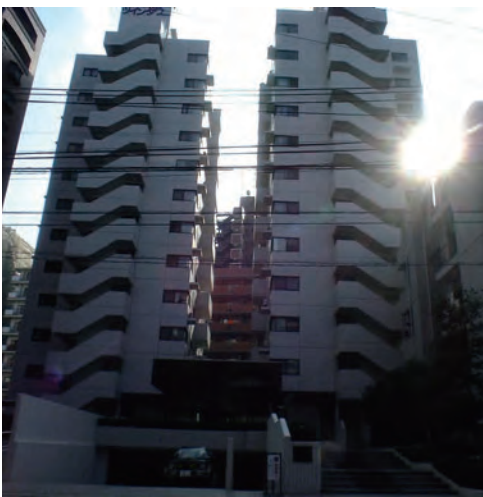
西公園ツインタワー

本物件は設置時に築14年を経過したマンションで給水管継手部分の赤錆閉塞がかなり進行していました。NMRパイプテクターを設置し、12ヶ月、60ヶ月、120ヶ月後に赤錆閉塞を再調査したところ赤錆が体積1/10の黒錆に変化した事で、閉塞は大幅に縮小改善されていました。

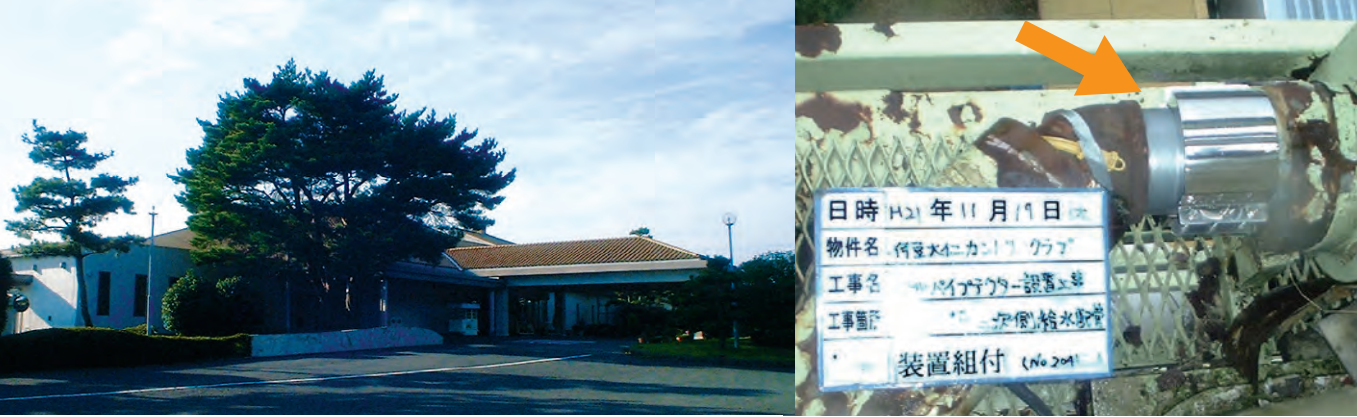
伊豆大仁カントリークラブ

本物件は伊豆箱根国立公園に隣接している築33年を経過しているゴルフ場のクラブハウスで、女子プロゴルフのトーナメントコースにもなっている由緒あるゴルフ場です。当物件の給水管は老朽化しており、赤錆による劣化が進行し一部漏水も発生していました。NMRパイプテクター設置前に厨房内洗い場給水蛇口に白色フィルターを7日間取り付けたところ、フィルターは給水配管内に発生した赤錆で茶褐色に着色しており、附着していた鉄分を精製水にて溶かし鉄分値の測定をした結果、水中の鉄分値は21mg/Lと赤錆腐食が非常に進行

している事が判明しました。装置設置1ヶ月後に、設置前と同一条件で白色フィルターを取り付けたところ、フィルター着色は薄茶色となり鉄分値は5.8mg/Lと大幅に減少しました。また、装置設置6ヶ月後に、設置前と同一条件でフィルターを取り付けた所水に溶ける赤錆が不溶性の黒錆化で、着色はほぼ白色に近く、鉄分値0.75mg/Lと更に大幅に減少しました。設置後6年経過しますが、赤錆劣化による漏水は完全になくなりました。

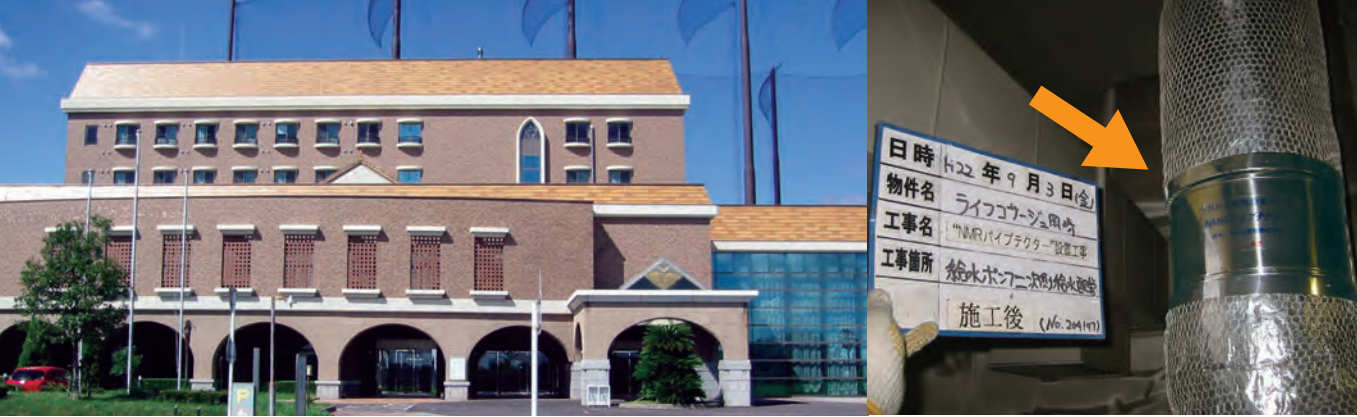
ライフコサージュ岡崎

本物件は築13年経過した介護施設で、学童保育(放課後児童クラブ)も併設されており、広大な敷地にホテルのような外観を持った周辺地域でも特長ある施設です。NMRパイプテクター設置前、当物件の1階厨房内洗い場給水蛇口にフィルターを15日間取り付けたところ、茶褐色に着色しており水中の鉄分値は3.5mg/Lと赤錆腐食が非常に進行していることが判明しました。NMRパイプテクター設置1ヵ月後、設置前と同一条件でフィルターを取り付けたところ、フィルターは薄茶色となり、鉄分値も2.0mg/Lと減少しました。設置2ヵ月後に

再度同条件にてフィルターを取り付けたところ、水に溶解する赤錆が不溶性の黒錆に変化した事でフィルターはほぼ白色に近く、鉄分値も0.3mg/Lと更に大幅に減少しました。NMRパイプテクター設置後わずか1ヶ月で赤錆の進行が止まり、捕捉された鉄分の値も大幅に減少しました。

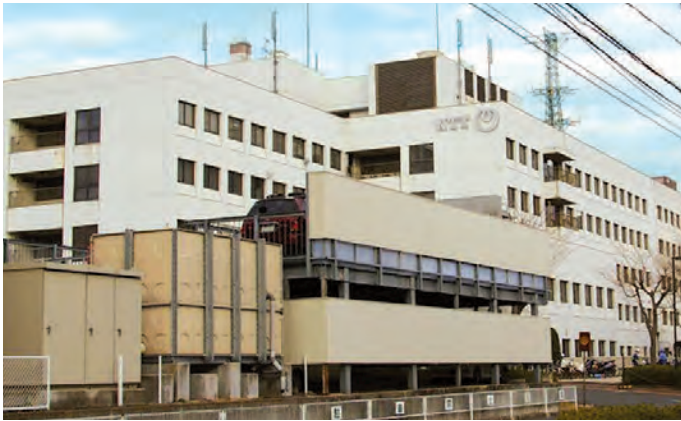
旧NTT東日本 東北病院

本物件は築27年を経過した199床ある地域でも大型の総合病院で、空調冷温水管内の赤錆劣化が非常に進行しており一部漏水も発生していました。NMRパイプテクター設置前に温水系統から循環している空調温水を採水し水質検査を行ったところ水中の鉄分値3.3mg/ℓと配管劣化が進行していました。NMRパイプテクター設置52日後の同一条件での採水では、水の色は透明になっており、水質検査結果でも鉄分値0.27mg/ℓと日本冷凍空調工業会の水質基準値(1.0mg/ℓ)以下となり赤錆の進行を完全に止めたことが証明されました。当物件ではNMRパイプテクターを全系統、計14セットが設置されています。

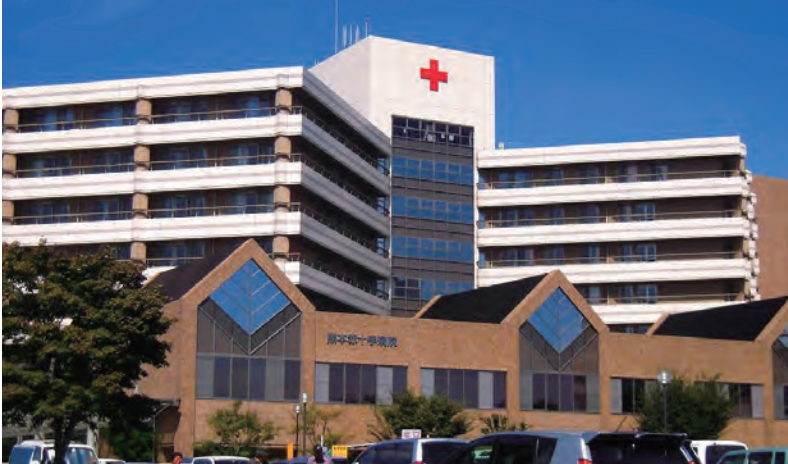
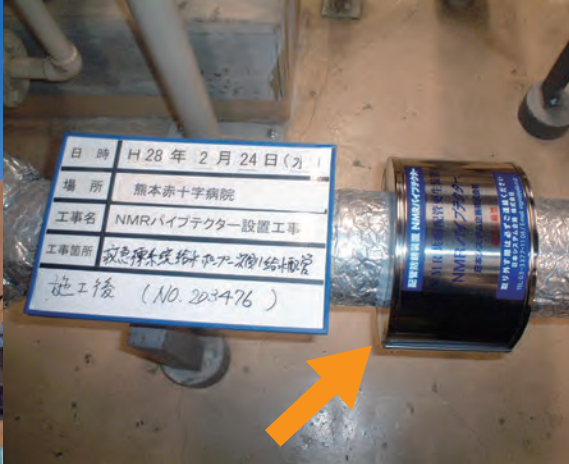
熊本赤十字病院

当院は、昭和19年創立の由緒ある赤十字病院で、現在は25の診療科と490床の入院施設を備えた有数の高機能病院です。平成11年に全面的な増改築工事が行われ現在に至っておりますが、その後16年が経過した平成26年に配管の劣化対策としてNMRパイプテクターが導入されました。その結果、効果が顕著に現れたことから平成28年には

全ての系統に本装置が導入されました。導入前に行った空調系統の水質検査では、鉄分が12.3mg/ℓで粒状の赤錆が多量に含まれていましたが、本装置導入2週間後の同検査では0.07mg/ℓと大幅に改善され、採取した水は無色透明で沈殿物もなく効果が確認されました。

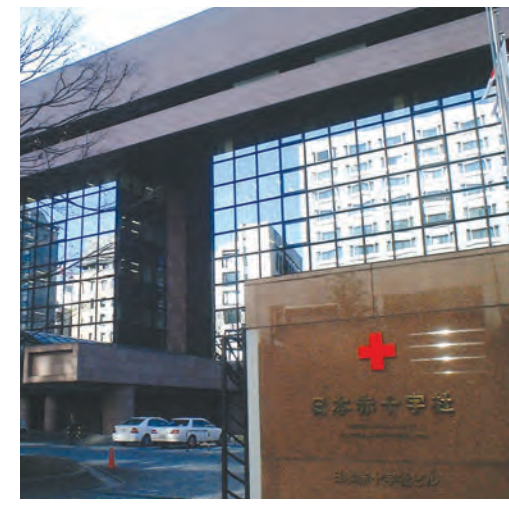
日本赤十字社本社ビル

本物件は、日本全国に多数ある赤十字病院の本社ビルです。築後25年が経過し、空調冷温水管内の腐食が非常に進行し定期的に漏水が発生していた事で配管更新費用を見積もったところ、2億円以上かかることから、費用が1/40になるNMRパイプテクターが採用されました。赤錆の進行を停止し配管を更生させ延命の証明となる赤錆の黒錆化は設置前の黒錆量36%に対し、設置16ヶ月後は80%、設置36ヶ月は80.7%と赤錆はほぼ100%黒錆に還元された事で実証されました。また、設置前に定期的に発生していた漏水は設置後は完全になりました。

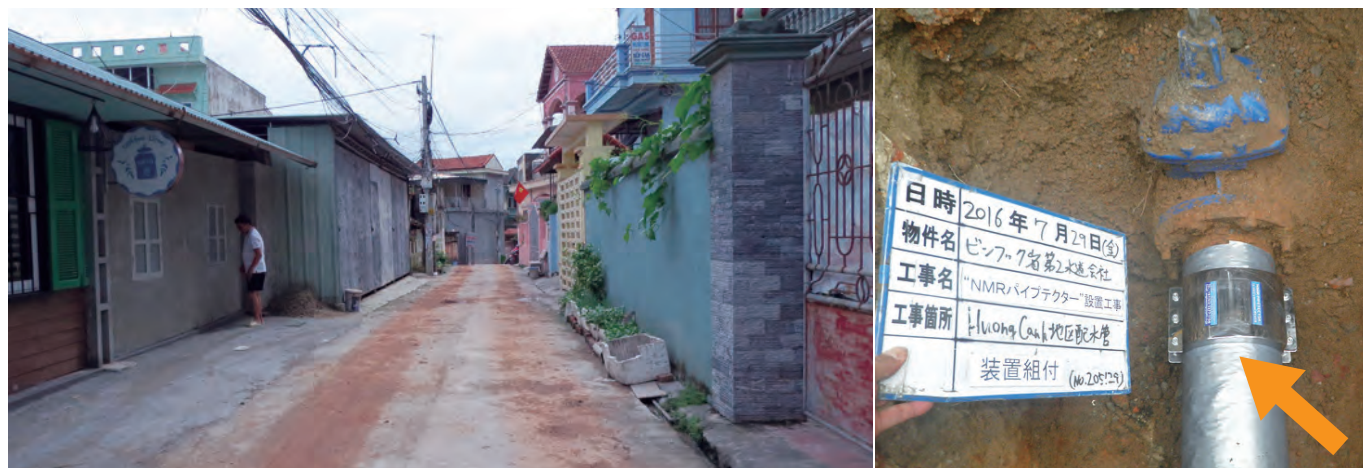
### ベトナム・ビンフック省 水道本管（配水管）

東南アジアを中心とする発展途上国での将来的なODA事業での活用の可能性を検討するためベトナムの水道施設にてNMRパイプテクターの実証実験を行いました。本物件は敷設後約15年の配水管で垂鉛めっき鋼管(SGP)を使用しており、導入前に配水管末端3ヶ所から採水したところ水の色は赤錆による着色で非常に濁っており、水質検査したところ水中の鉄分値は北側7.0mg/L、西側8.0mg/L、南側23.0mg/Lと、配管内の赤錆腐食は

非常に進行している事が判明しました。導入15週間後に採水した鉄分値は北側1.0mg/L、西側0.5mg/L、南側2.5mg/Lと低下し、赤錆による着色も大幅に改善されました。西側採水地点は原水の鉄分値0.4mg/Lとほぼ同等の値まで鉄分値が下がっており、今後その他の地点でも原水の鉄分値のレベルまで減少する事が期待されます。
