改正省エネ法対応の 建築設備のリニューアル

配管内赤錆劣化対策の新技术 NMR 工法

日本システム企画(株) 山根 慶一

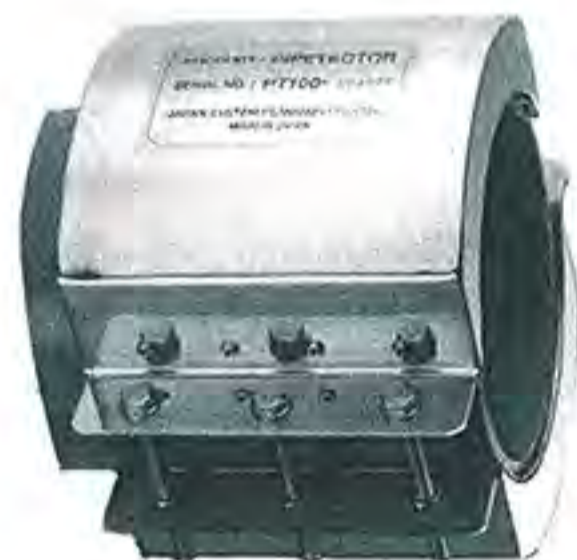
写真1 NMRパイプテクター

このような中、弊社の開発したNMR工法とは、配管内の赤錆を防錆皮膜の黒錆に還元することで、配管内の新規赤錆の発生を防止し配管を40年以上延命する技術である。具体的には、赤錆防止・配管更生装置NMRパイプテクター(商品名(写真1))を、高架水槽や受水槽の2次側の配管に、配管を切断することなく外部に設置することで、配管の末端まで配管内赤錆

NMR工法の防錆技術は、配管を切断することなく配管外部から赤錆防止・配管更生装置NMRパイプテクターを設置することで「配管内の赤錆を、錆を防ぐ防錆皮膜の黒錆に還元して配管内面を黒錆で被覆する」というものである。防錆皮膜の黒錆により配管内面を被覆すれば新規の赤錆発生を防止することができる。よって、配管の肉厚を現状のまま保持できるので新規赤錆腐食による漏水を防ぎ、配管を40年以上延命することができる。

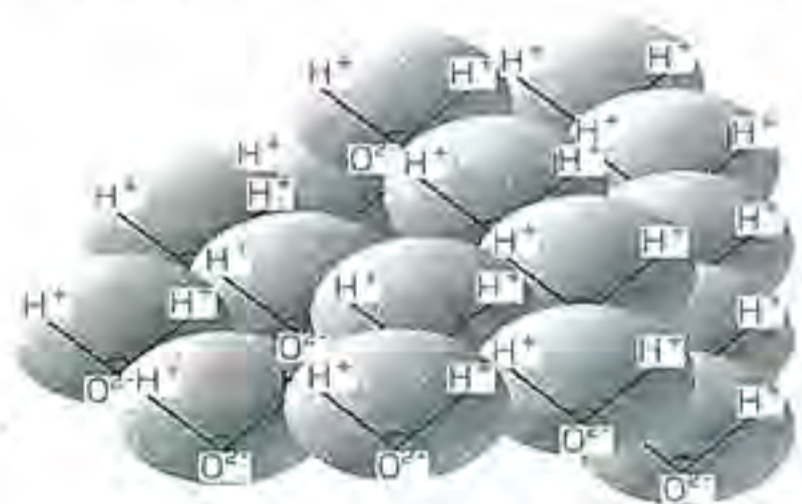
第1図 水分子の凝集モデル

給水管の中の水は、一般に水分子(H₂O)同士が水素結合により大きな凝集体を形成して流れている(第1図)。これはH-O-Hの結合角度が104.5度と偏っており酸素の電気陰性度が比較的大きいため、水素がプラス、酸素がマイナスに帯電し(第2図)、水分子同士の水素のプラスと酸素のマイナスが引き合うためである。

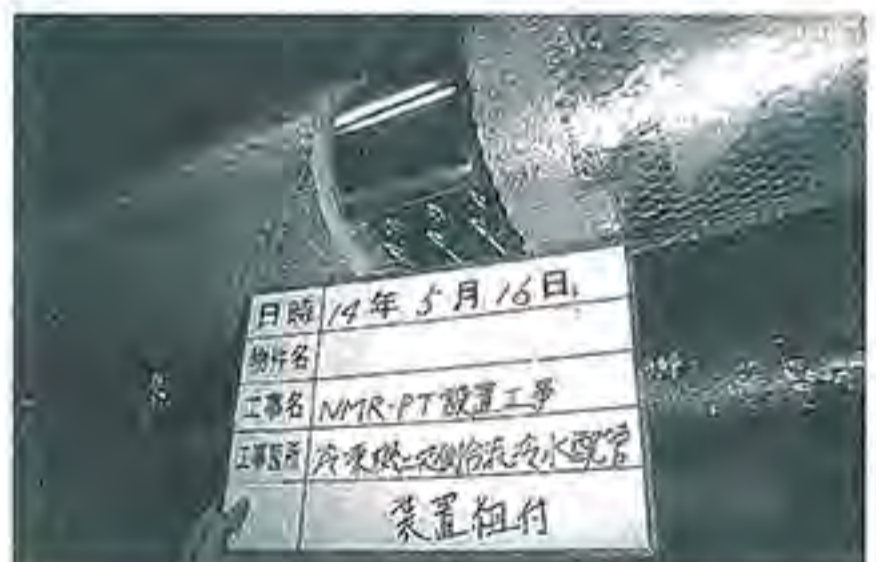
写真4 NMRパイプテクター設置配管

- ① 建物概要：築15年
 - ② 配管材料：亜鉛めっき鋼管
 - ③ 設置目的：赤錆腐食による新規漏水防止、配管延命
 - ④ NMRパイプテクター設置箇所：
 - 冷凍機2次側合流部冷水配管(125mm)に1基設置
- 以上、NMRパイプテクター合計1基設置
(築年数はNMRパイプテクター設置時の数字)

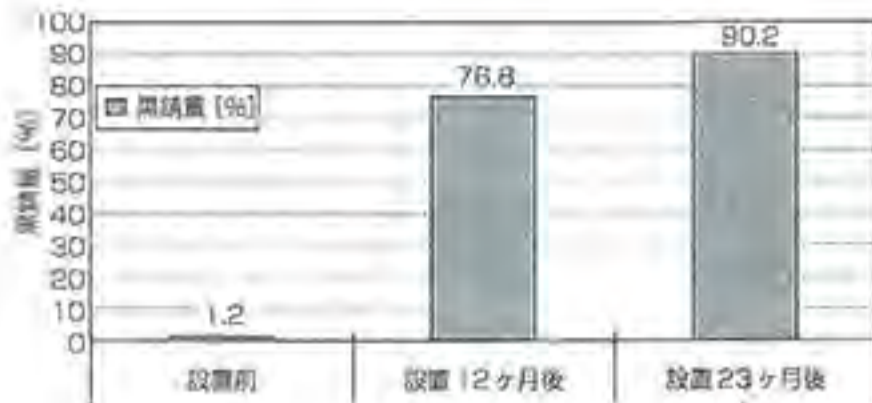
第7図 某食品工場 黒錆重量の経時変化

NMRパイプテクター設置前において、黒錆量の割合は1.2%だったのに対して、NMRパイプテクター設置12ヶ月後では76.8%、設置23ヶ月後では90.2%と大幅に黒錆量が増加した。残りの9.8%はやはりスケール成分である。

本例は工場である。上記の事例1と同様、枝管を抜管し黒錆の質量分析により効果確認を行った。
