配管更生技術

カトリック麹町 聖イグナチオ教会

冷温水配管の赤錆狭窄をNMRパイプテクターが1カ月で解消

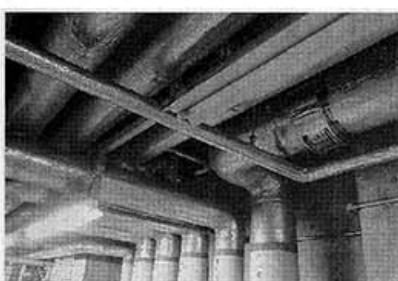
⑤主聖堂と信徒会館の空調冷温水配管に装着されたNMRパイプテクター ⑥セントラル空調の二次側はFCUを主力に一部AHUも使用

空調が使えないのが現状だ。しかし、このままでは見えてる部分しか取替られない（ので根治には至らない）。（カトリック麹町聖イグナチオ教会の大塚裕章氏）として、他の方法を探していたところ、日本システム企画（社長＝熊野活行氏、本社・東京都渋谷区笹塚2-21-12）のNMRハイクテクターに辿り着いた。前出の施設委員会での審査にも合格し、すべてに予算化。今年5月に、冷温水の主配管（環側）1カ所に設置した。

まだ冷房運転が始まらず、前だつたため、二次冷媒導管（冷温水配管）の総水ポンプのみを動かし循環させて水を循環。水中の全鉄値はNMRパイプテクノロジー設置時が1mg/L、2週間後には同2.7mg/L、4週間後には同2.6mg/Lと凡そ100分の1まで減少、水の色も茶褐色から無色透明へと劇的に変化した。何よりも「信徒会館に長年通り続いているシスターから『最近、空調の効きが良
