# NMR『パイプテクター®』設置結果報告:某マンション

築 30 年 SGP 使用 給水系統 集合住宅(マンション)  
(赤水/赤錆防止・配管更生・保護延命)

日本システム企画株式会社

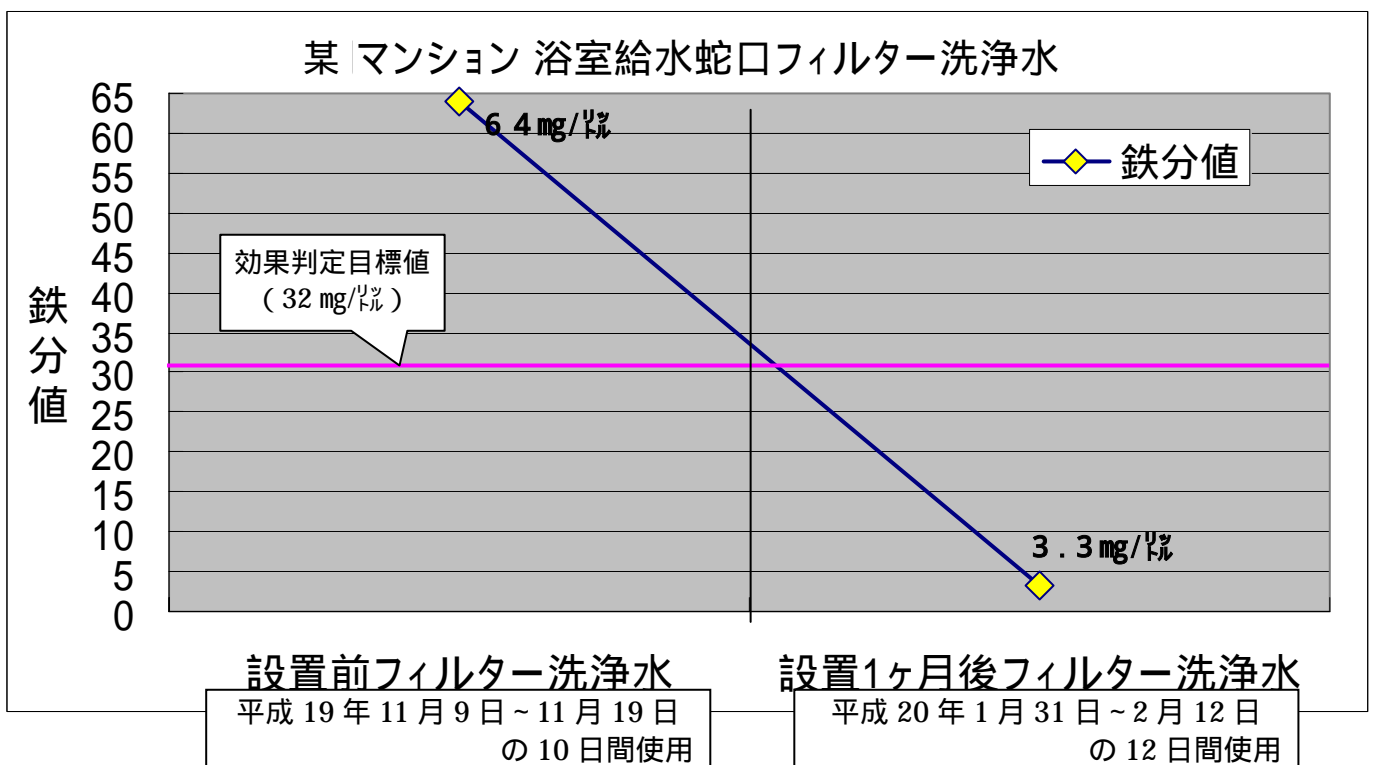
## 水質検査結果グラフ

『NMRパイプテクター』設置前に1部屋の浴室給水蛇口に白色フィルターを10日間取り付けただころ、赤錆により茶褐色に着色し、そのフィルター内部は赤錆粒状のものが多く補足されており、補足されていた鉄分を精製水にて溶かし鉄分値の測定をしたところ、水中の鉄分値は 64mg/Lと配管内の赤錆腐食は非常に進行している事が判明しました。

『NMRパイプテクター』設置1ヶ月後に、設置前と同室の浴室給水蛇口に同一条件で白色フィルターを取り付け、設置前と比べ2日間使用が多い12日間取り付けたにも係わらず、フィルターの着色は薄茶色まで減少しており、フィルター内部は設置前には補足されていた赤錆粒状のものも確認できず、設置前と同様にフィルターに補足された鉄分を精製水にて洗浄し、鉄分値の測定を行ったところ鉄分値は 3.3mg/Lと大幅に減少いたしました。

以上のことから、『NMRパイプテクター』設置わずか1ヶ月後で完全に赤錆の進行が停止したと同時に、給水配管内の赤錆の表面部が水に溶けない不動態の黒錆に変化した事で、水中に溶出する鉄分は減少し、フィルターの着色も減少いたしました。また今までに給水配管内部に発生していた赤錆が黒錆に還元され、黒錆による強固な不動態の被膜形成により給水配管内部が保護された事が確認できました。(別紙検査表参照)
